2015. 7. 25

金甚劇場の調査による見解

齋藤建築構造研究室
齋藤 幸雄

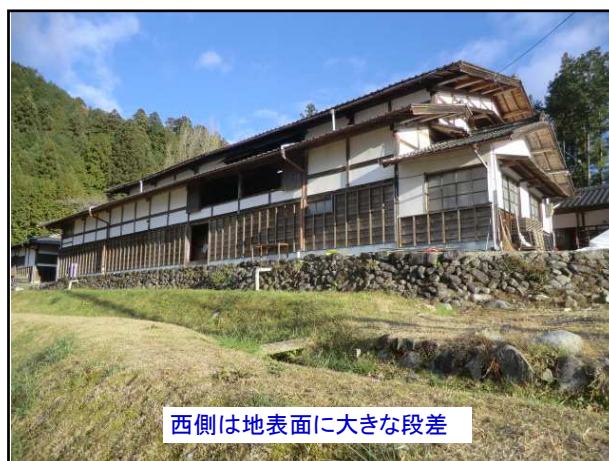
西側は地表面に大きな段差

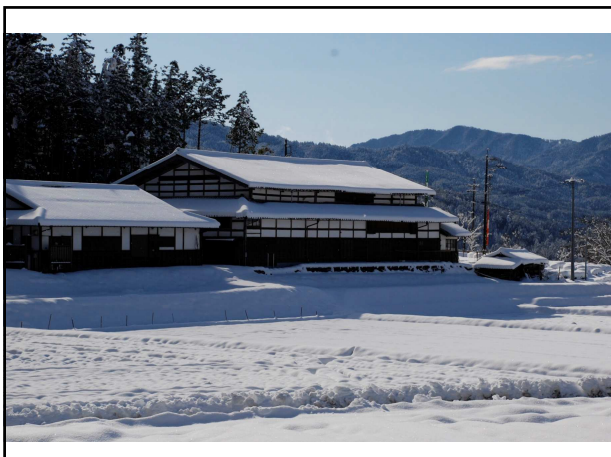
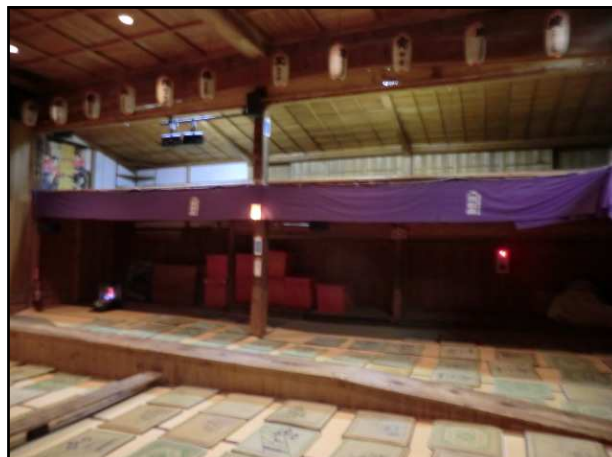
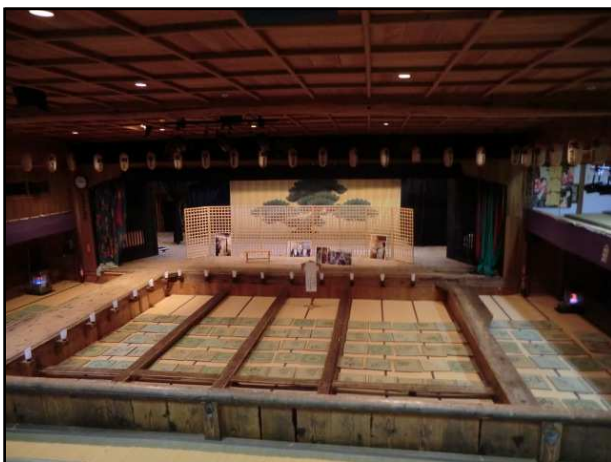
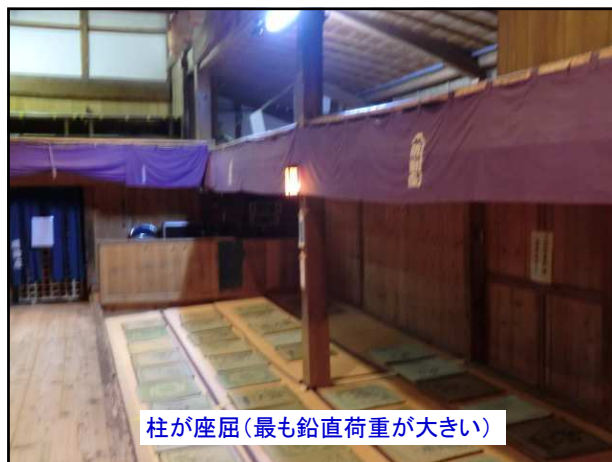
柱が座屈(最も鉛直荷重が大きい)

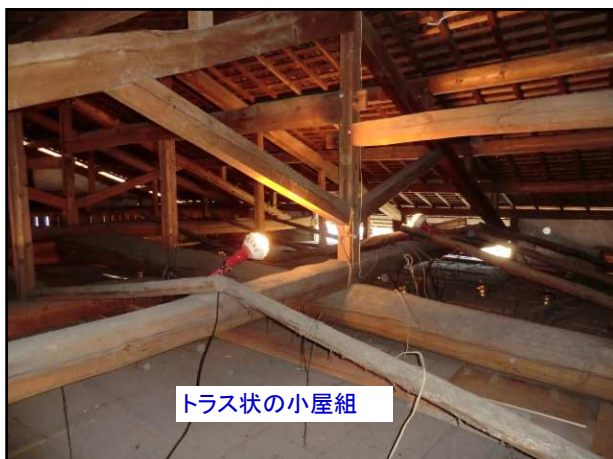
トラス状の小屋組

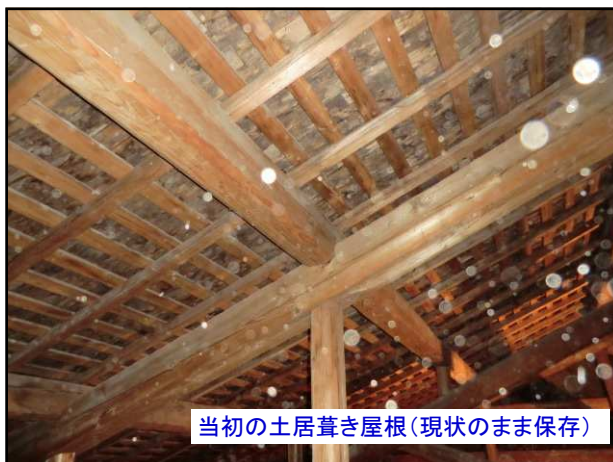
当初の土居葺き屋根(現状のまま保存)

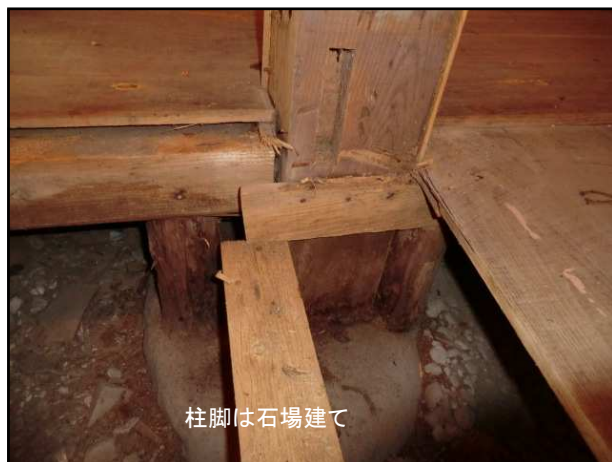
柱脚は石場建て
